ARQUITETURA NAS FAVELAS NO CONTEXTO DA PANDEMIA DE COVID-19: ESTUDO NA FAVELA DO MORRO DO BANCO, RJ

Autora¹ : Liliane Feitosa Diniz
Orientadora²: Patricia Regina Chaves Drach
Orientadora³: Sabrina Andrade Barbosa

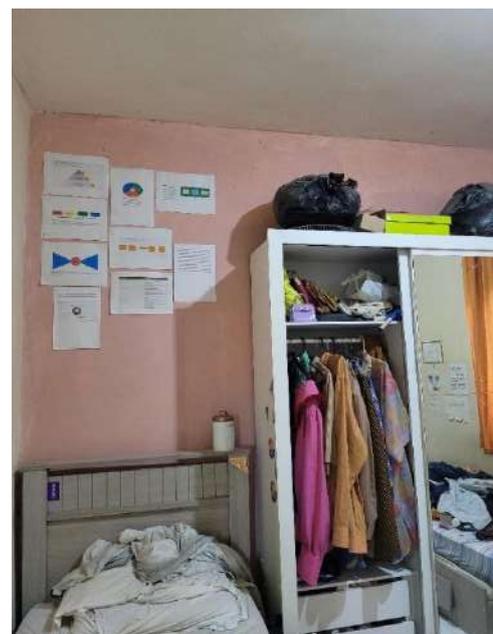
Figura 8: Parede com pintura manchada devido a umidade

Apesar de não apresentar problemas em relação ao tamanho dos ambientes, algumas patologias estão visíveis na casa, como umidade descendente e mofo (Figura 8), que estão presentes em todos os cômodos da casa, além de rachaduras no piso e deslocamento do reboco. A área de serviço da casa apresenta alguns problemas como a ausência de revestimento na parte superior das paredes e ausência de cobertura em um dos lados. Nas Figuras 9 e 10 é possível visualizar tubulações expostas da casa analisada e da casa vizinha. O morador também aponta que quando existe a ocorrência de chuvas, o ambiente sempre fica molhado, e que gera danos danificando eletrodomésticos e mobiliários existentes.

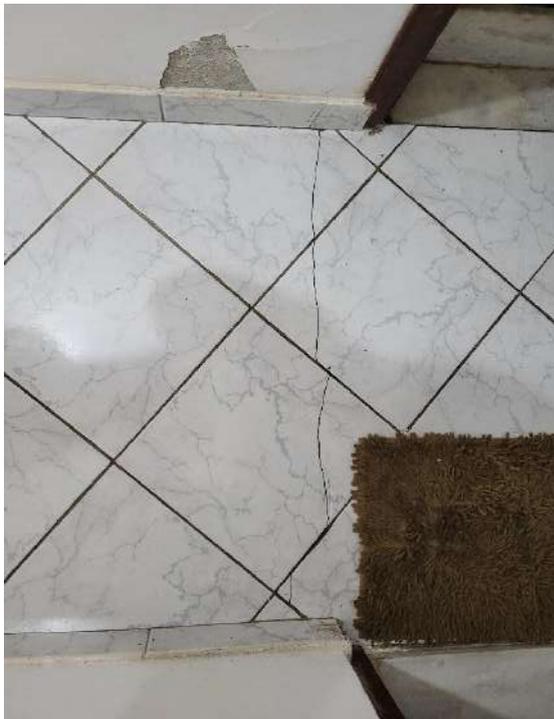
Figura 9: Rachadura e deslocamento do reboco

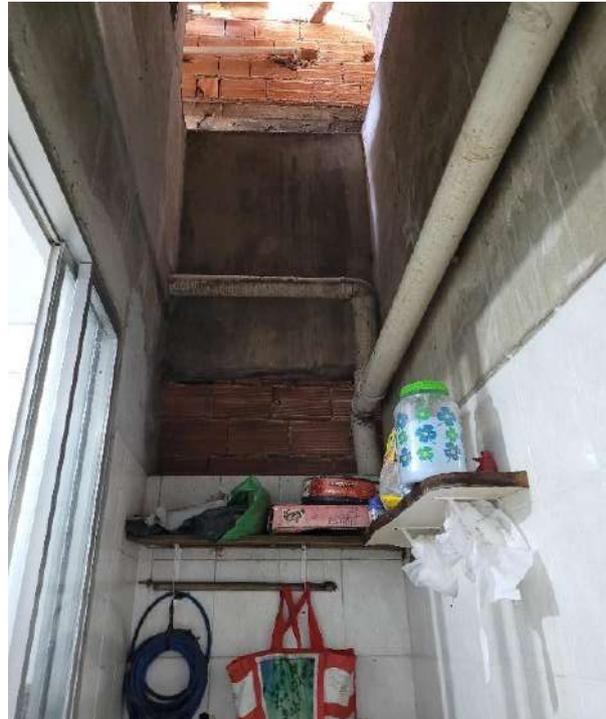
Figura 10: Ausência de revestimento, tubulação exposta e cobertura inadequada

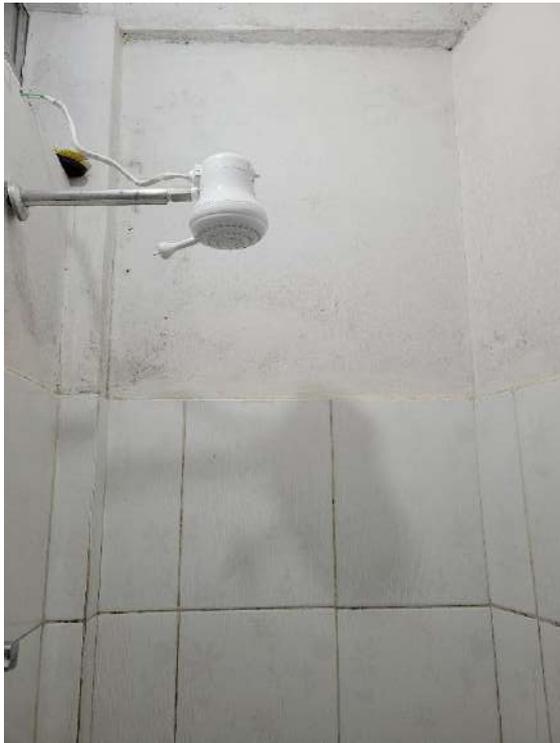
Figura 12: Mofo na parede devido à ausência de revestimento superior

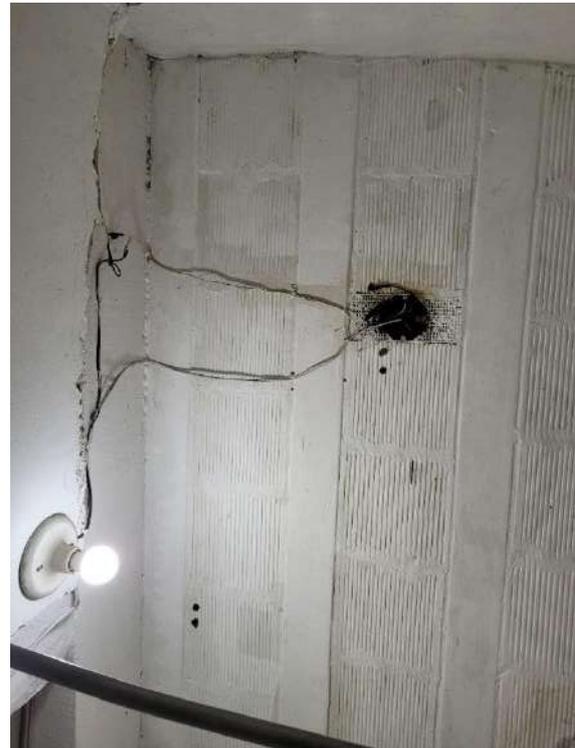
A edificação consegue receber ventilação e insolação parcialmente adequadas, devido às residências não estarem coladas no terreno da casa. A casa não apresenta grandes problemas com mofo e umidade, sendo encontrados apenas na parte mais alta do banheiro, que não possui revestimento (Figura 12). Esse problema acontece provavelmente pela água do chuveiro que respinga na parede, e é parcialmente absorvida pela vedação. Em relação à parte elétrica, o poste da edificação fica próximo à entrada, na fachada frontal, que oferece um risco incêndio devido ao excesso de fiação e fornecimento de energia irregular, e atrapalha na circulação e no trânsito de mobiliários. Somado a isso, o teto da Casa 2 apresenta fiação exposta e com emendas, como pode ser observado na Figura 13.

Figura 13: Fiação exposta no teto da Casa 2

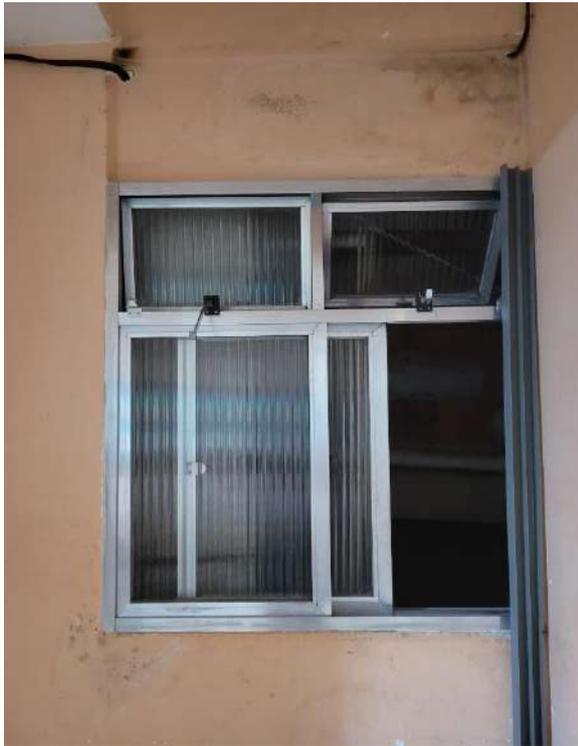
umidade, sendo provenientes de infiltração pela água da chuva, obstrução de calha, falta de revestimento na parte externa, vazamentos na casa dos vizinhos e instalações mal executadas. Na Figura 15 é possível identificar manchas por umidade descendente, que ocasionam rachaduras e trincas no revestimento (Figura 16).

Figura 15: Presença de umidade

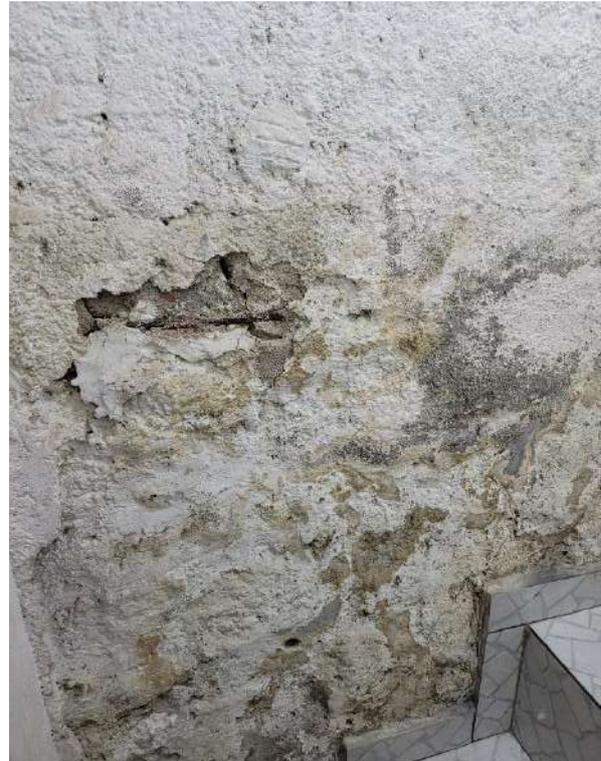
Figura 16: Mofo e degradação de alvenaria
