ARQUITETURA NAS FAVELAS NO CONTEXTO DA PANDEMIA DE COVID-19: ESTUDO NA FAVELA DO MORRO DO BANCO, RJ

Autora¹ : Liliane Feitosa Diniz
Orientadora²: Patricia Regina Chaves Drach
Orientadora³: Sabrina Andrade Barbosa

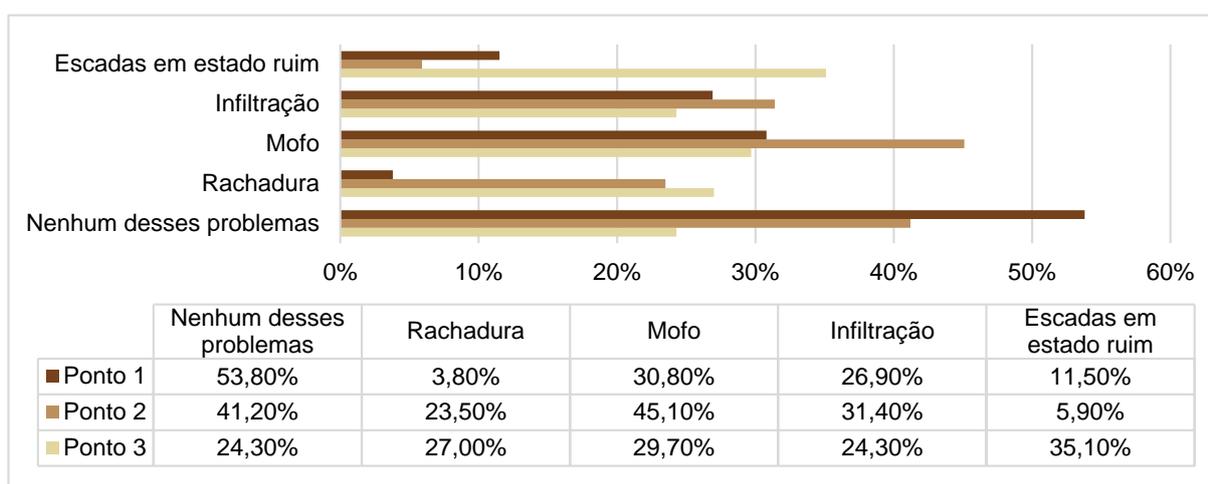
Figura 4: Gráfico de presença de precariedades habitacionais no Ponto 1, Ponto 2 e Ponto 3

O acesso aos serviços e infraestrutura existentes nas proximidades dos três pontos estão apontadas nas Figuras 4 e 5. O Ponto 1 é o local que apresenta menos problemas relatados, entretanto, ainda é visível que em muitas edificações existem altos percentuais indicados em relação ao mofo e infiltrações. A presença de escadas em estado reportado como ruim e/ou desconfortável também é uma característica das edificações deste local.

No Ponto 2 é relatado um alto percentual em relação ao mofo (45,10%) e infiltrações (31,40%), visto que essas as duas problemáticas estão relacionadas. Dessa forma, é comum que haja essa proximidade desses valores. As moradias do local também apresentam alto índice de rachaduras, que chegam a representar 23,50% dos domicílios mapeados no local. Entretanto, existe também um alto índice de moradias que não apresentam nenhum problema, que representa 41,20% que equivale a 21 das 51 das moradias próximas do local.

A principal precariedade habitacional que mais afeta o Ponto 3 é a presença de escadas em estado ruim ou desconfortável, que chega a 35,10%. Ao comparar esse problema com os outros dois pontos, a diferença acontece de maneira significativa, chegando a ser 6 vezes maior que o Ponto 2. Em relação a infiltração, rachadura e mofo, todos ficam entre 24 e 29%. No que se refere a infraestrutura que possui a favela, de uma maneira geral, todos os pontos possuem altos índices de acesso a água e esgoto encanados, energia elétrica e presença de reservatório de água. O maior problema diz respeito ao lixo doméstico, o pior índice pode ser observado no Ponto 1, em que apenas 7,70% das respostas apresentam de local para armazenar lixo na própria residência (Figura 5).

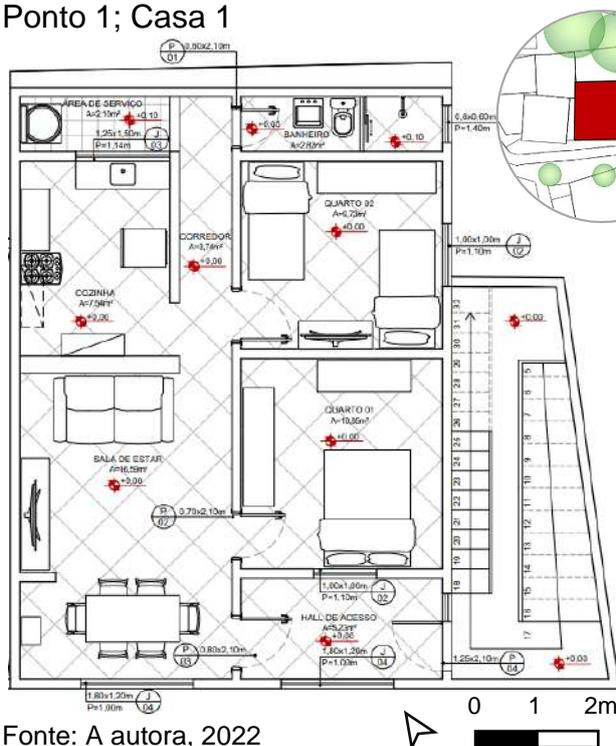
Figura 7: Planta baixa humanizada – Ponto 1; Casa 1

A residência selecionada no Ponto 1 possui 3 moradores e está localizada no 1º pavimento de um edifício misto que possui uma lanchonete no térreo, e residência unifamiliar nos outros 2 pavimentos acima. O domicílio possui 7 cômodos (Figura 7), sendo hall de entrada, sala, 2 quartos, banheiro, cozinha, área de serviço, que totaliza 58,60m² de área útil. A casa possui cômodos bem delimitados e com tamanho suficiente para abrigar os seus moradores de maneira confortável. A parte externa da casa possui revestimentos e esquadrias bem conservados

Apesar de não apresentar problemas em relação ao tamanho dos ambientes, algumas patologias estão visíveis na casa, como umidade descendente e mofo (Figura 8), que estão presentes em todos os cômodos da casa, além de rachaduras no piso e deslocamento do reboco. A área de serviço da casa apresenta alguns problemas como a ausência de revestimento na parte superior das paredes e ausência de cobertura em um dos lados. Nas Figuras 9 e 10 é possível visualizar tubulações expostas da casa analisada e da casa vizinha. O morador também aponta que quando existe a ocorrência de chuvas, o ambiente sempre fica molhado, e que gera danos danificando eletrodomésticos e mobiliários existentes.

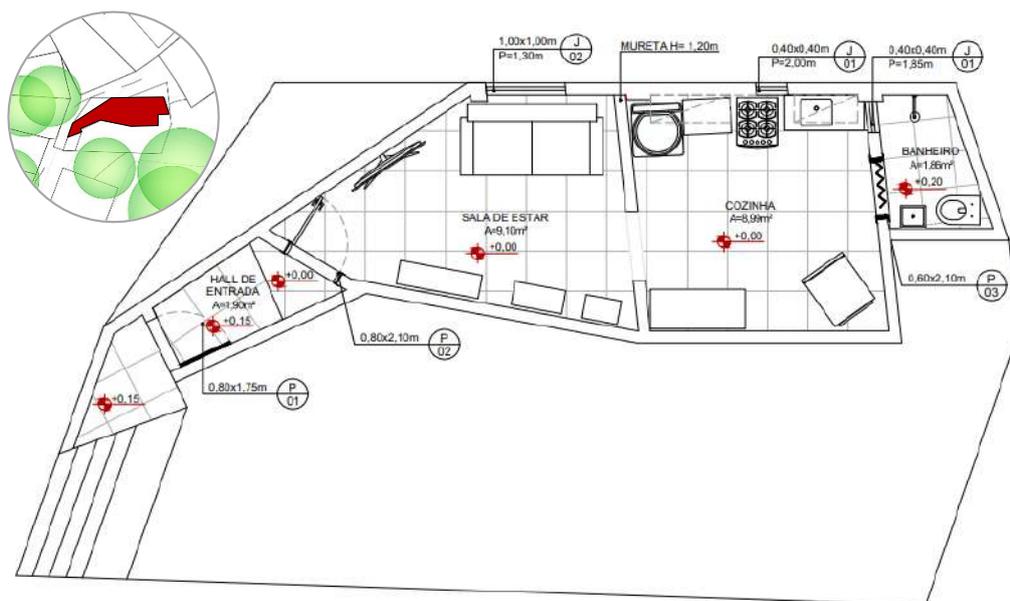
Figura 11: Planta baixa humanizada – Ponto 2; Casa 2

Já a edificação selecionada no Ponto 2 (Figura 11) possui apenas 1 morador, e fica próximo a uma área cercada com bastante vegetação e nas proximidades da Cachoeira do local. A área da Casa 2 totaliza 19,95m², o que representa, de acordo com os padrões, um tamanho consideravelmente pequeno para abrigar a edificação e atender aos requisitos mínimos de habitabilidade. O tamanho da edificação causa alguns desconfortos no cotidiano; por não existir quarto nem cama na residência, diariamente o morador coloca um colchão no chão para dormir, e o guarda-roupa precisa ficar localizado na cozinha, próximo a geladeira, devido à ausência de espaço. O problema em relação ao tamanho da edificação não se intensifica pelo fato de residir apenas uma pessoa na casa.

A edificação consegue receber ventilação e insolação parcialmente adequadas, devido às residências não estarem coladas no terreno da casa. A casa não apresenta grandes problemas com mofo e umidade, sendo encontrados apenas na parte mais alta do banheiro, que não possui revestimento (Figura 12). Esse problema acontece provavelmente pela água do chuveiro que respinga na parede, e é parcialmente absorvida pela vedação. Em relação à parte elétrica, o poste da edificação fica próximo à entrada, na fachada frontal, que oferece um risco incêndio devido ao excesso de fiação e fornecimento de energia irregular, e atrapalha na circulação e no trânsito de mobiliários. Somado a isso, o teto da Casa 2 apresenta fiação exposta e com emendas, como pode ser observado na Figura 13.

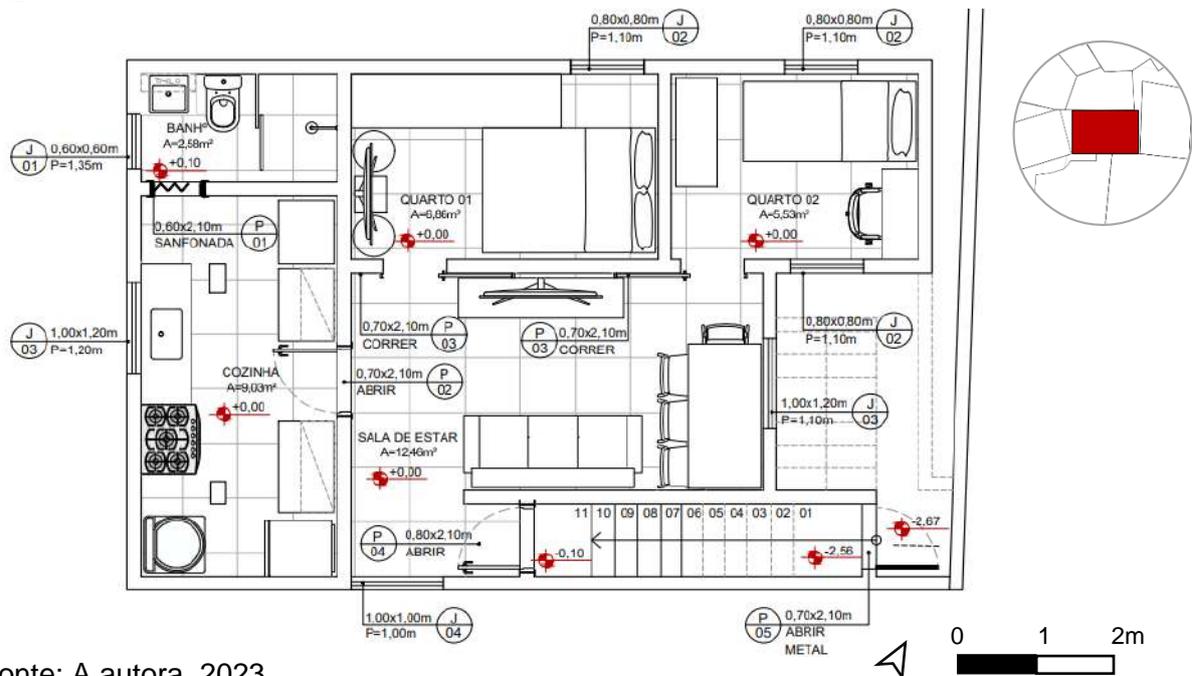
Figura 14: Planta baixa humanizada – Ponto 1; Casa 1

A edificação levantada no Ponto 3 (Figura 14) abriga 3 moradoras, e não possui vegetação nas suas proximidades mais imediatas. Ao longo do raio que abrange o local, a cobertura vegetal desse ponto está limitada a uma de suas laterais, sem a presença de arborização no seu interior. Ao analisar a edificação, é possível perceber a presença de algumas patologias construtivas. A principal delas está relacionada à

umidade, sendo provenientes de infiltração pela água da chuva, obstrução de calha, falta de revestimento na parte externa, vazamentos na casa dos vizinhos e instalações mal executadas. Na Figura 15 é possível identificar manchas por umidade descendente, que ocasionam rachaduras e trincas no revestimento (Figura 16).

Ao aplicar o Protocolo de Habitabilidade na Casa 3, é possível sintetizar todas as problemáticas existentes na edificação. Os ambientes internos da casa, de maneira geral, possuem um bom estado de conservação, assim como das outras residências analisadas. Dentro dessa habitação, assim como nas outras mapeadas, não existem problemas relacionados à superlotação dos ambientes e a coabitação familiar. No entanto, as principais deficiências da Casa 3 estão relacionadas à estanqueidade, à iluminação e à ventilação natural, que são essenciais para garantir conforto e condições mínimas de habitabilidade nas casas, além de evitar a proliferação de doenças contagiosas. Todos os cômodos possuem janelas, alguns, tais como quarto e sala possuem mais de uma abertura. Entretanto, a existência delas não garante uma boa circulação de vento e iluminação natural da casa. Devido à proximidade com as edificações vizinhas, algumas das janelas da casa ficaram comprometidas, pela expansão das casas em seu entorno, o que ocasionou em mofo na casa e problemas de salubridade e estruturais.
